点検報告書

Y様邸

株式会社横浜住建

調査日: 2022/07/11

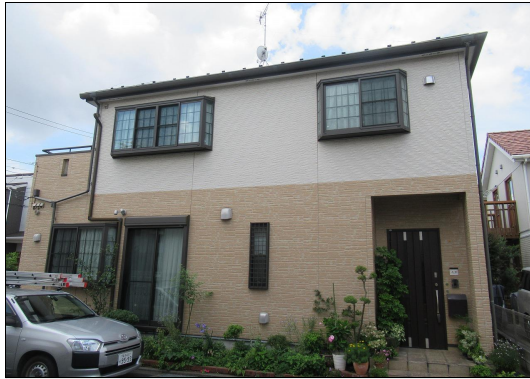
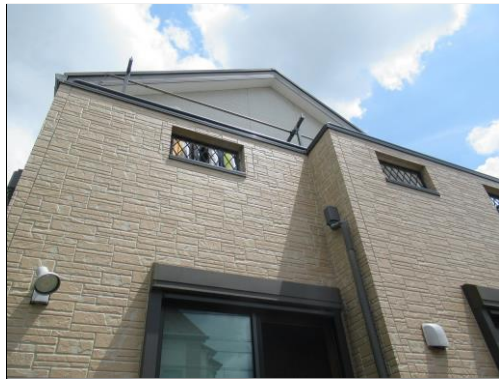
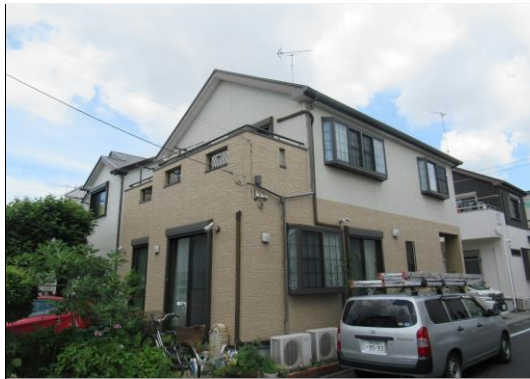
外壁:サイディングボード

外壁はサイディングボードになります。築年数からの劣化が見られます。塗膜劣化が進む前にメンテナンスを行うことで防水機能も再構築することができますので、弊社としてはメンテナンスされることをお勧め致します。

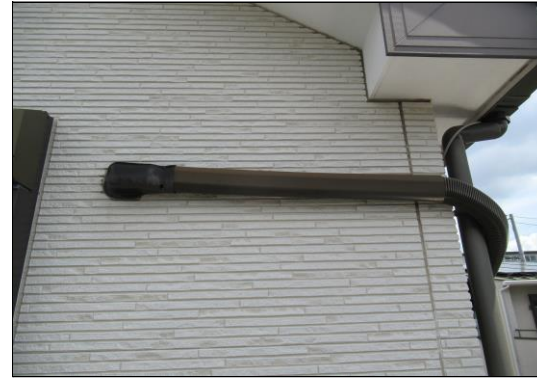
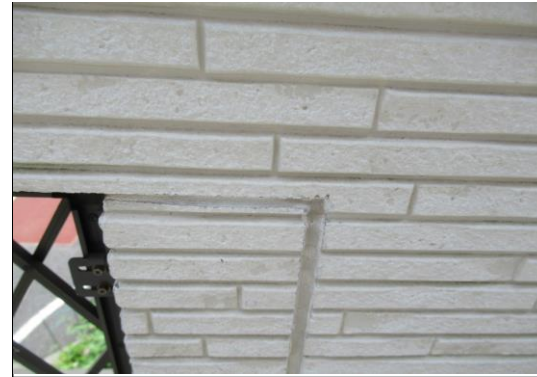
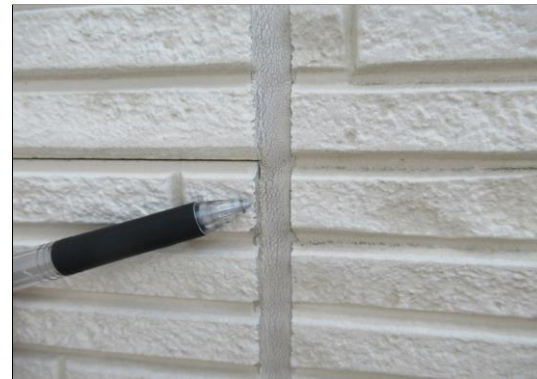
エアコンホースカバー
エアコンホースカバーは可能範囲で塗装前に脱着し、塗装完了後に復旧致します。カバー裏もきちんと塗装することにより、移設した場合も補修不要となります。

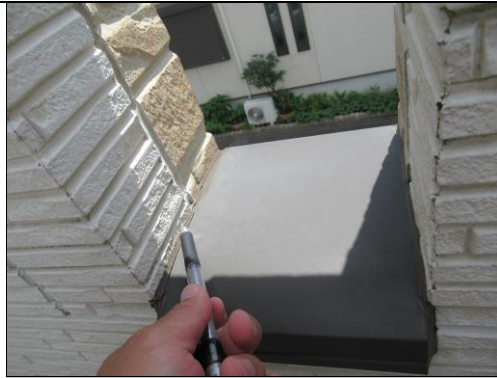
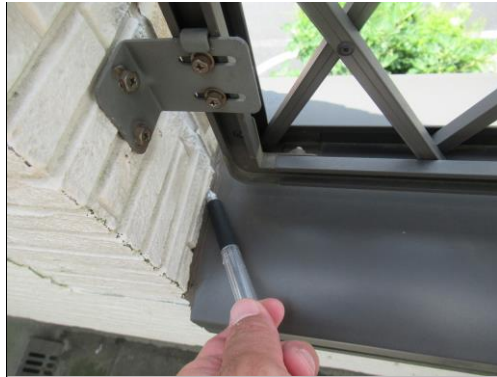
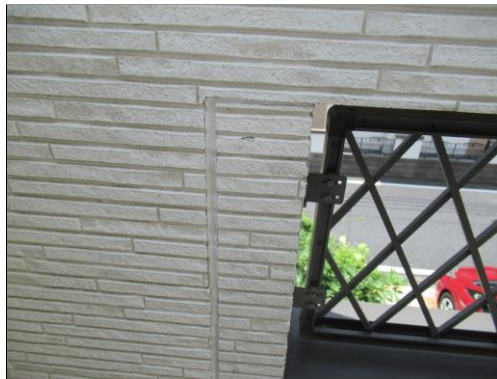
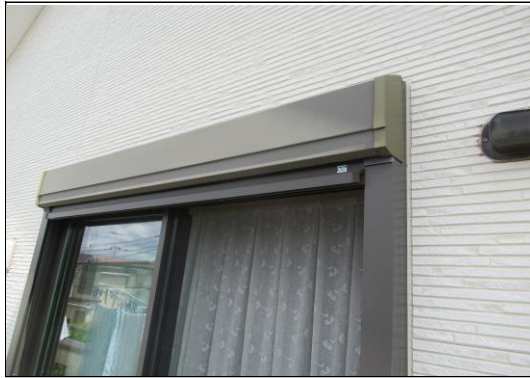
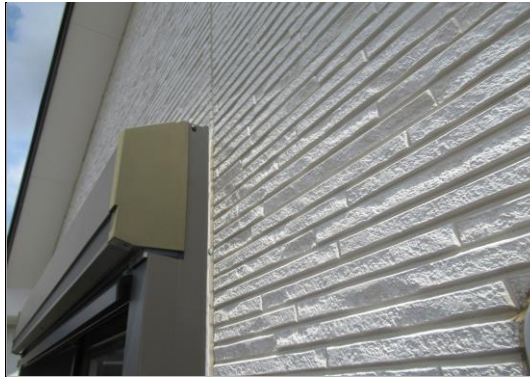
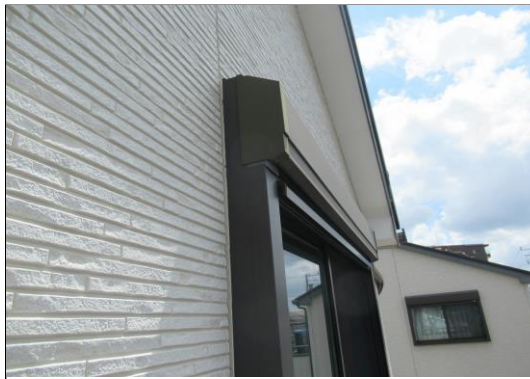
コーキング目地の劣化
コーキング目地に於きましては、築後5～10年で点検し、切れや剥がれが発生している場合は、コーキング撤去打ち替えをオススメします。

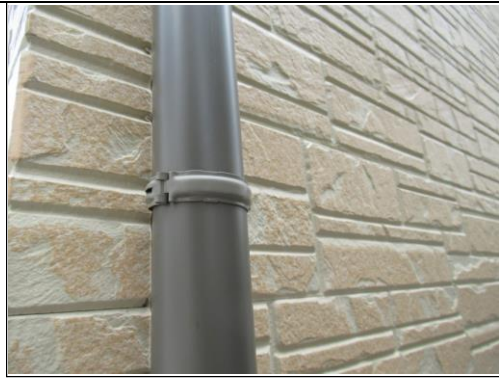
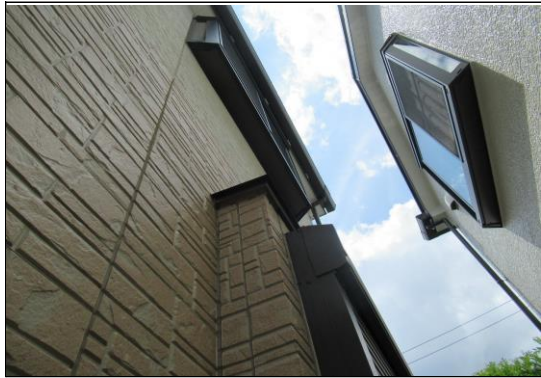
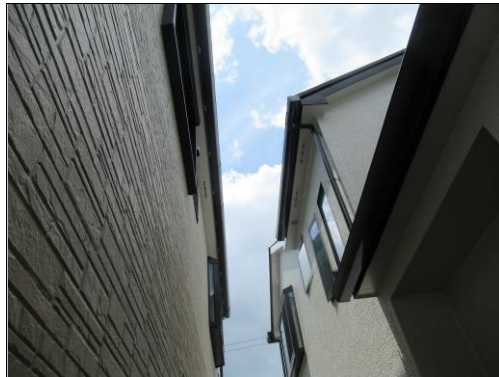
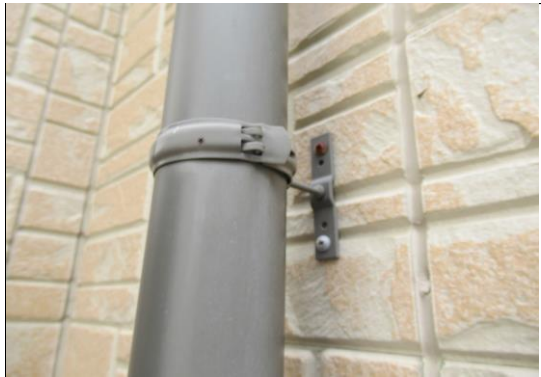
雨樋

雨樋は縦・横ともに塩ビ素材になります。塗料を2回塗りとなりますが、留め具(でんでん)部分はケレン後に下塗りに錆び止めを塗布後塗装致します。
